# 電気と保安

2023  
仲秋号  
No.303

# 2022年度 自家用電気工作物に係る立入検査の概要について

# 黒い煤（すす）？

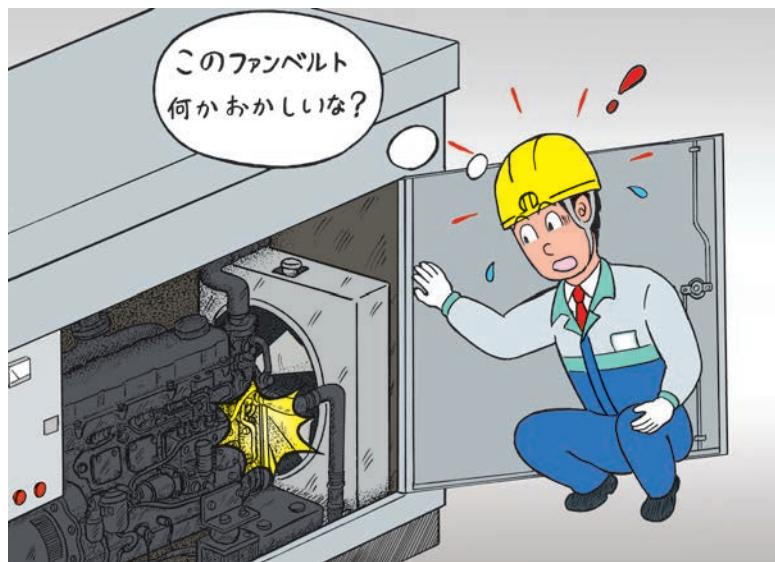
続いて、非常用発電機の点検を実施するため、発電機の操作モードを自動から手動に切り替えました。その後、エンジンオイル・冷却水・バッテリーの点検を実施しファンベルトの点検をしていた時のことです。ファンベルトの軸接触部に黒い煤（すす）のようなものが付着しているのを発見しました。

ライトで照らし詳しく観察すると、ファンベルトが削れていることが確認できました。これは、ファンベルトが緩みベルトが滑ることで、軸とベルトの間に摩擦が生じ劣化（削れる）したことが原因であると推測することができました。

すぐにお客さまへ状況を説明し、現場の状態を確認していただきました。お客さまから発電機専門業者への早期改修の手配を依頼され、後日、ベルト交換および発電機本体の整備点検を完了させました。

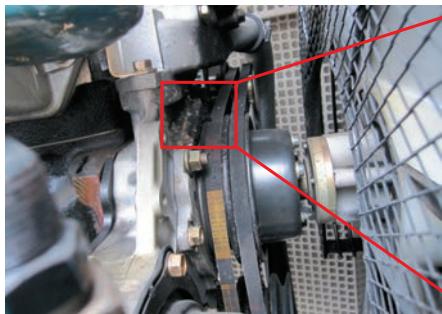
非常用発電機のファンベルト

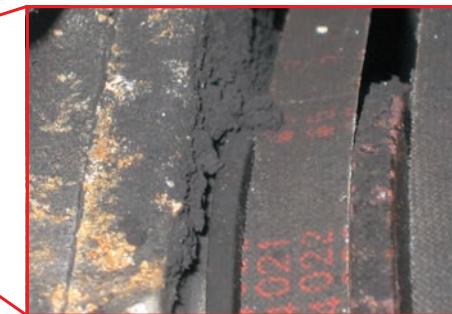
黒い煤（すす）のようなものが付着

今回の事例では、お客さまの所在地が山間部であり停電が比較的多い地域であることから、非常用発電機が自動運転する機会が多く通常より劣化が進んでいたと考えられます。また、停電時に非常用電源として使用しており、地域の避難場所になるなど重要な設備となっていることから、発電機の故障が発生すると多大な影響が出ることが予想されました。今回は、故障する前に劣化が発見できたことで、停電が多発する夏場の前に改修することができました。

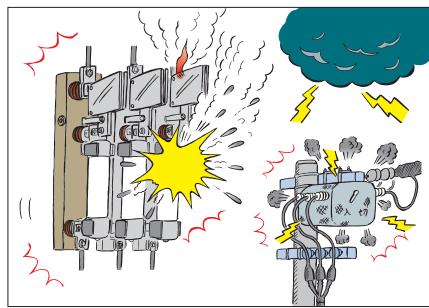
落雷により発生した異常電圧が、引込用開閉器を絶縁損壊させたものです。落雷による被害を防ぐには避雷器が効果的であるため、避雷器内蔵型引込用開閉器の設置または引込用開閉器の直近箇所への避雷器設置をお勧めします。

また、雷の襲来後に電気設備の異常を感じた場合、早期に点検することが必要です。

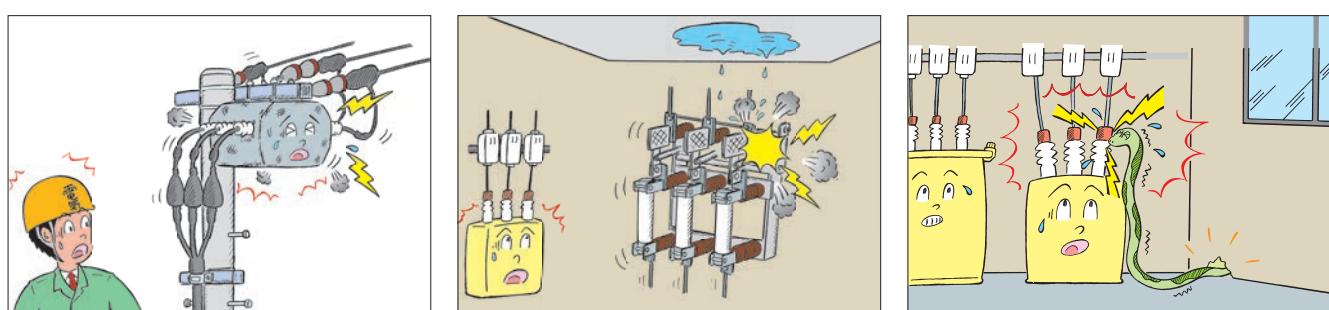
過去には、引込用開閉器や高圧ケーブル・変圧器・高圧コンデンサ等の高圧機器が経年劣化により絶縁破壊を起こし地絡事故に至ったものや、電気室やキュービクルの雨漏りにより高圧機器に雨水がかかり、絶縁破壊を起こし短絡・地絡事故に至ったものなどがありました。

また高圧の露出充電部分にヘビ、ネズミ等が接触し、地絡・短絡事故となった事例が多数あります。雨漏りだけでなく電気室やキュービクルへ小動物が侵入しないよう、小穴や隙間を完全に無くすことや充電部の隠蔽化が大変重要です。

月次・年次点検時に当協会の点検者が電気設備の不良を発見した場合や老朽化している設備がある場合は、ご報告させていただいておりますので、早期に改修を実施していただくことにより事故の未然防止に努めていきたいと考えております。
