電気と保安

2023
初冬号
No.304

太陽電池モジュールおよび 架台の破損事故

2022年 四国における火災発生状況

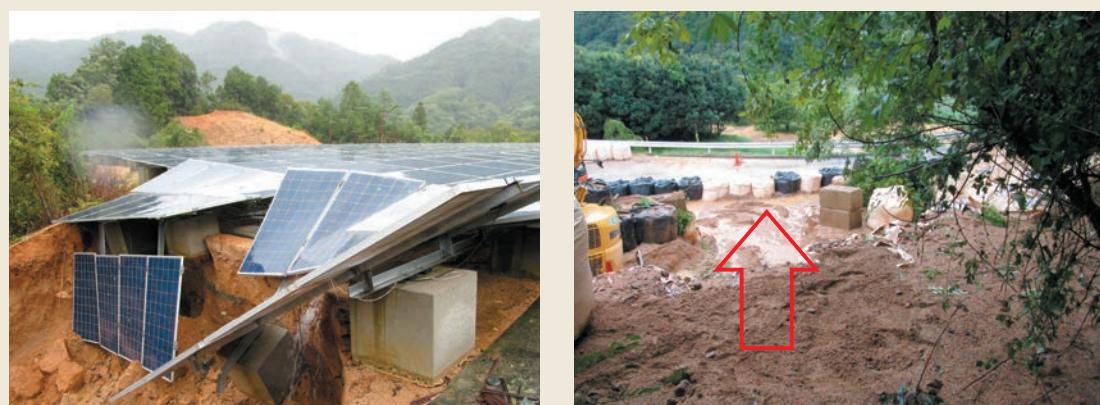
事故のあった太陽電池発電設備

7月の大雨により、土砂崩れが発生し、太陽電池発電所の敷地の一部が崩れ、太陽電池モジュールと架台が破損したため、復旧に向けて対応をしていた。

8月になり、台風が襲来することが予想されていたため、法面はブルーシートで覆い、道路上に土砂が流出しないよう土嚢を積み増しするなど対策をしていたが、大雨により太陽電池発電所の敷地内の土砂崩れが進行、法面が大きく崩落し、土砂が土嚢を超えて流出したことにより道路を塞いだ。なお、太陽電池モジュールおよび架台は、発電所敷地外へ流出しなかった。

水路が詰まっており、排水がスムーズに行われなかったことと、前回の土砂崩れの復旧に時間を要した事が原因。

水路の掃除および法面へのコンクリート吹き付けによる土砂流出防止。現在の排水路について再度検討し、発電所内の排水路工事を行う予定。

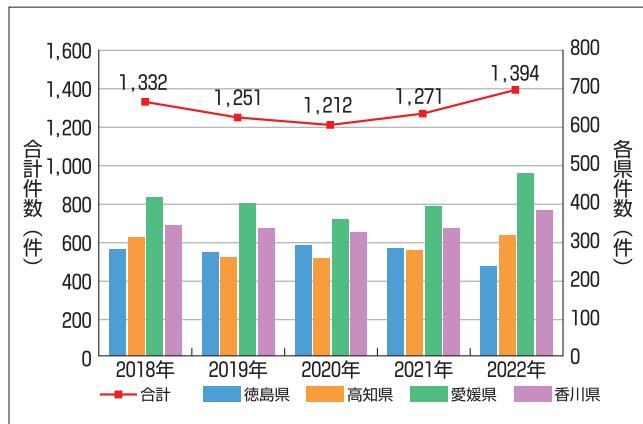
図-1 出火件数の推移（2018～2022年）

四国における総出火件数は1,394件で、前年より123件増加しました。（図-1）

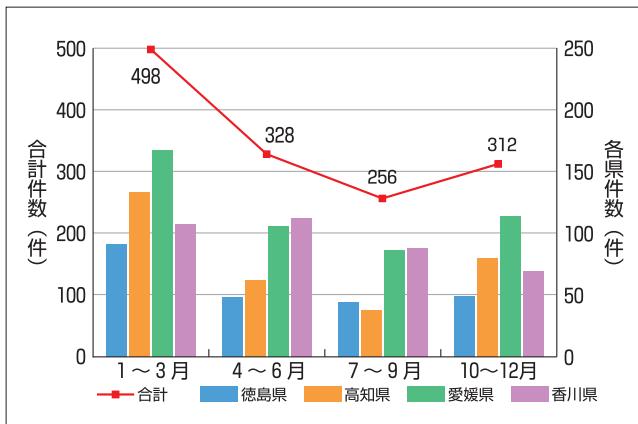
図-2 四半期ごとの出火件数（2022年）

四半期ごとの出火件数は、1～3月期が最も多く498件で、前年同時期より101件増加しました。（図-2）

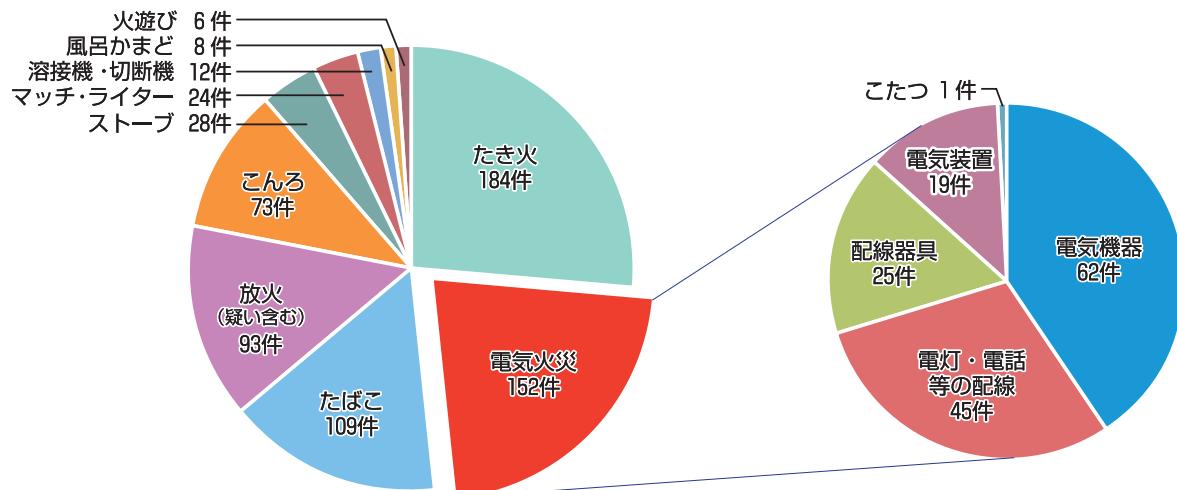
図-3 四国における火災の出火原因（2022年）

四国の総出火件数1,394件を出火原因別でみると、件数が一番多いのは「たき火」で184件となっています。

「電気火災」は152件で、前年より15件増加しました。（図-3）

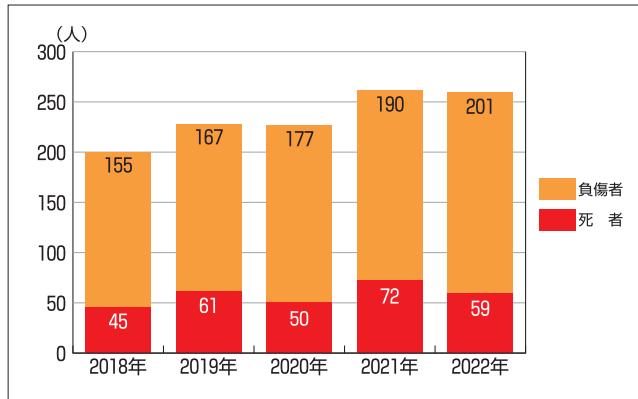
図-4 四国における死者・負傷者の推移（2018～2022年）

四国における総死者数は59人で前年より13人減少しました。また、総負傷者数は201人で11人増加しました。
(図-4)

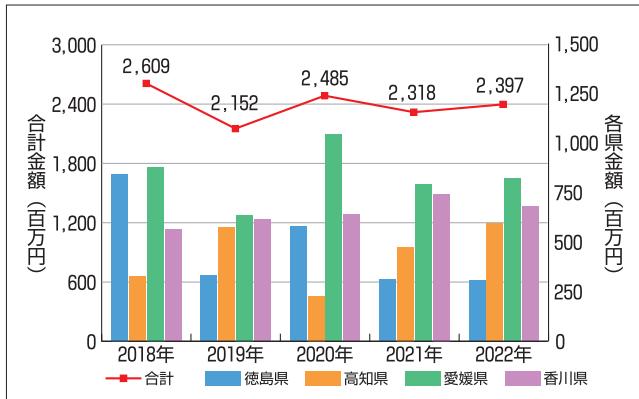
図-5 四国における損害額の推移（2018～2022年）

四国の火災による総損害額は約23億9,700万円で、前年より約7,900万円減少しました。火災発生1件当たりの損害額は172万円で、10万円減少しました。
(図-5)

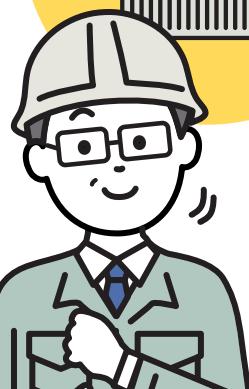
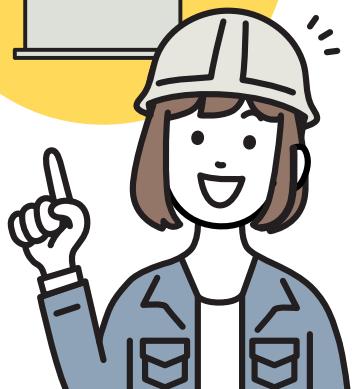
低濃度PCB
廃棄物の例

変圧器

コンデンサー

低圧コンデンサー

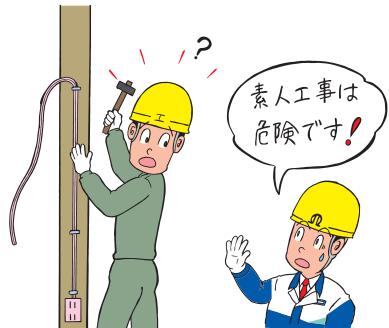
ビニールコードを釘や金具などで固定して使用することは禁止されています。

感電や火災の原因となるような仮配線が無いか確認します。

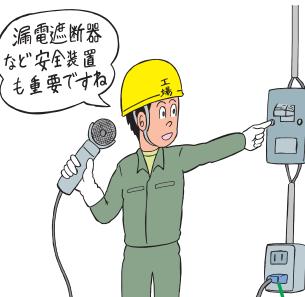
電動ドリルやサンダーなどの可搬型機器は、使用場所が頻繁に変わらうえ、取り扱いも手荒になります。コード類に損傷がないか接地線の取り付けや漏電遮断器などの設置が適切であるか確認します。

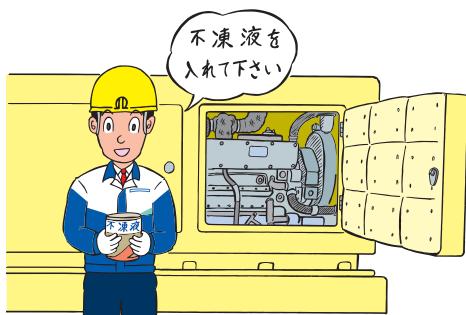
非常用発電機のエンジンの冷却水が凍結すると、シリンダーが破損し、多額の修理費用がかかる場合があります。

凍結の恐れのある場所では不凍液注入の有無を確認します。

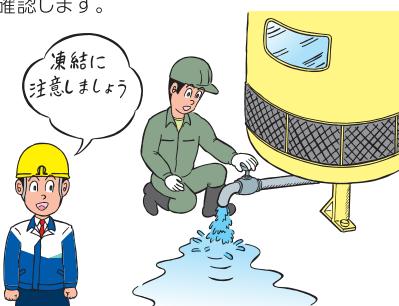
熱源機械室の換気設備や、排煙設備などに不具合がないかなどの点検を実施します。

暖房運転では冷却塔を使わないので、凍結防止のため排水の状況を確認します。

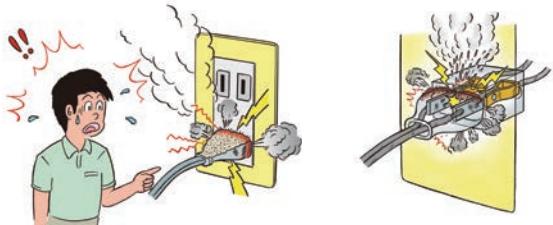
トラッキング現象による火災の防止対策

コンセント付近にホコリが溜まっていますか？

定期的にコンセントからプラグを抜いて、乾燥布で拭き取る等の清掃を行いましょう。また、使用していない電気製品はコンセントから抜いておきましょう。

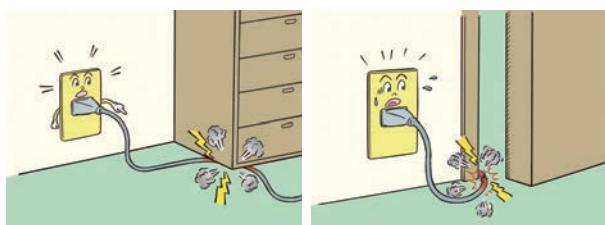
短絡(ショート)による火災の防止対策

電気コードが損傷・変形していませんか？

電気コードを家具やドアで傷つけないようにしましょう。また、被覆が損傷・変形しているコードは取り替えましょう。

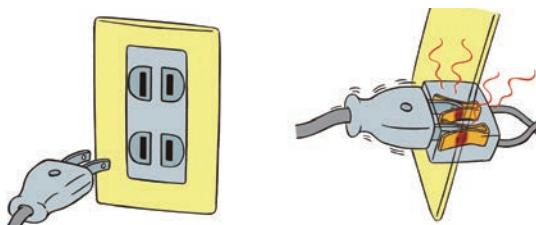
接触不良による火災の防止対策

コンセントやプラグが損傷・変形していませんか？

損傷・変形しているコンセントやプラグは取り替えましょう。また、プラグは奥までしっかりと差し込みましょう。
