# 電気と保安

2026  
仲秋号  
No.321

# 2025年度 自家用電気工作物に係る立入検査の概要について

# 2025年度 波及事故発生状況

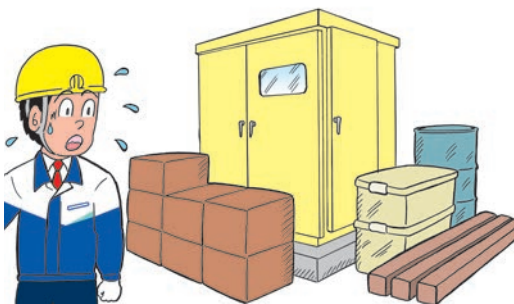
### キュービクル前や電気室に 不用物品が無いことを確認します。

キュービクルの扉が十分に開放できないと点検の支障となります。また、緊急時に電気室に入れないと迅速な対応ができなくなります。
